# ISTANBUL AIRPORT

## EMNİYET BÜLTENİ

SAYI: 2019/16  
TARİH: 07.05.2019

İstanbul Havalimanı'nda uçakların park pozisyonlarına giriş esnasında görerek parklandırma sistemi VDGS (Visual Docking Guiding System) kullanımı hakkında tüm kullanıcı ve paydaşların bilgilendirilmesi amacıyla hazırlanmıştır.

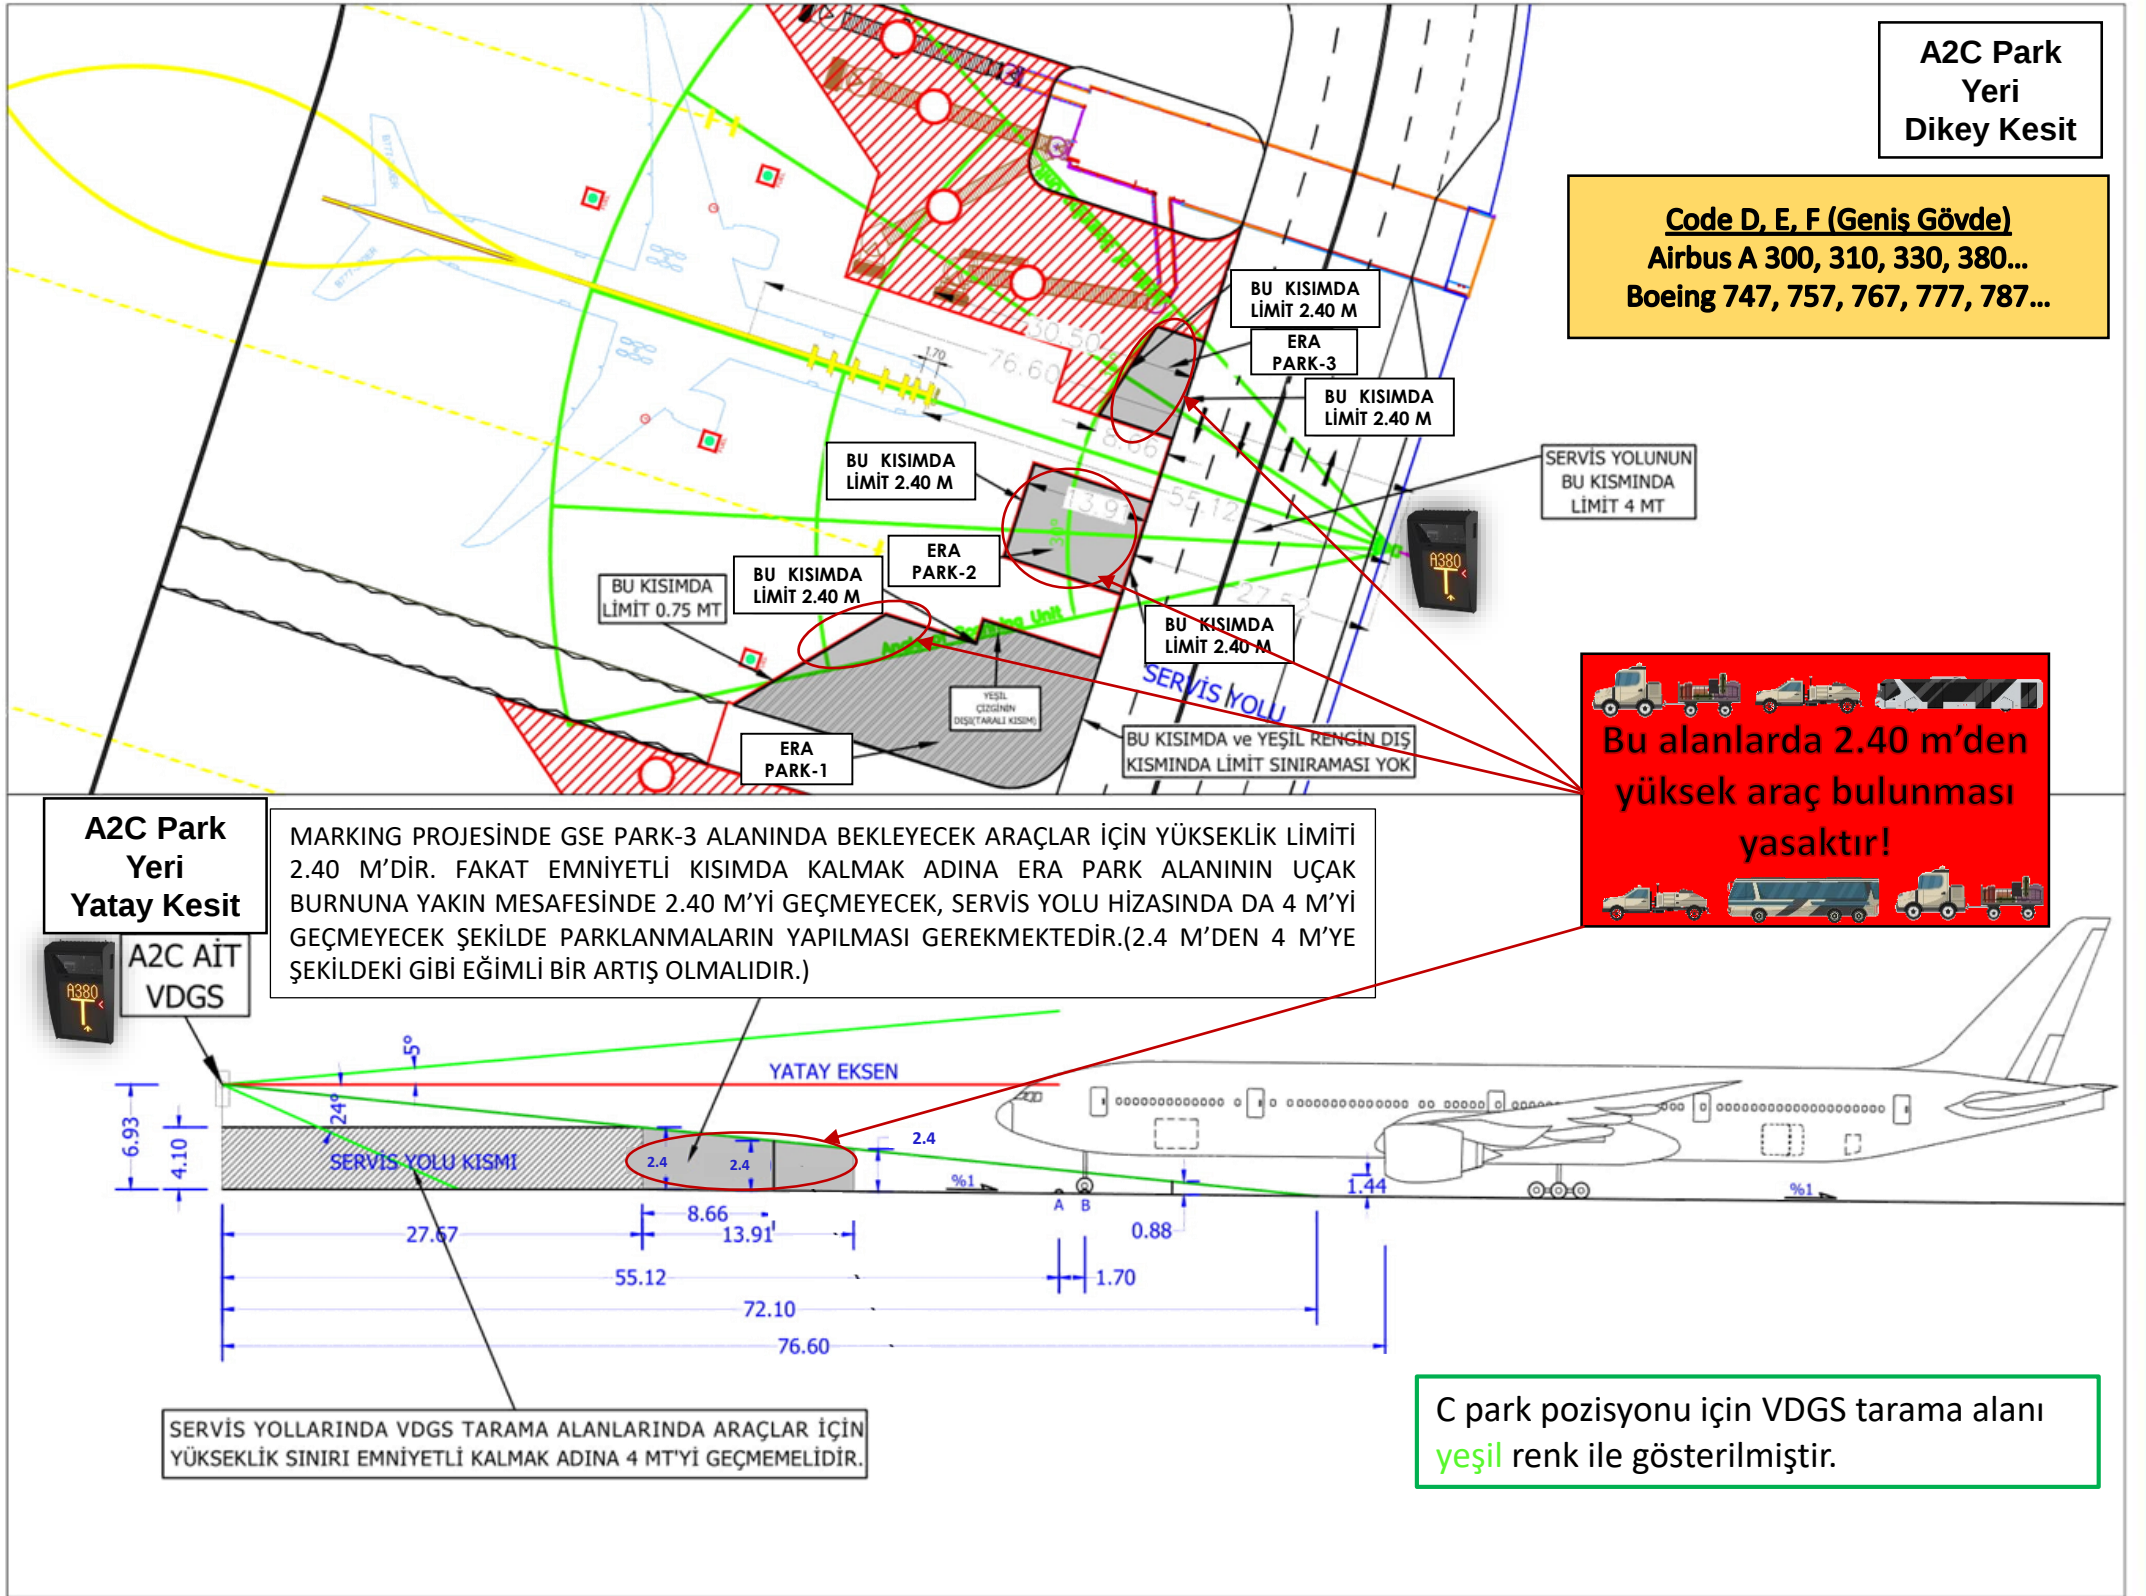
Şekil-1 C (Center) Park Pozisyonu için VDGS Yatay ve Dikey Kesitleri

Center park pozisyonuna Code D, E, F tipi geniş gövde uçaklar park edecektir.

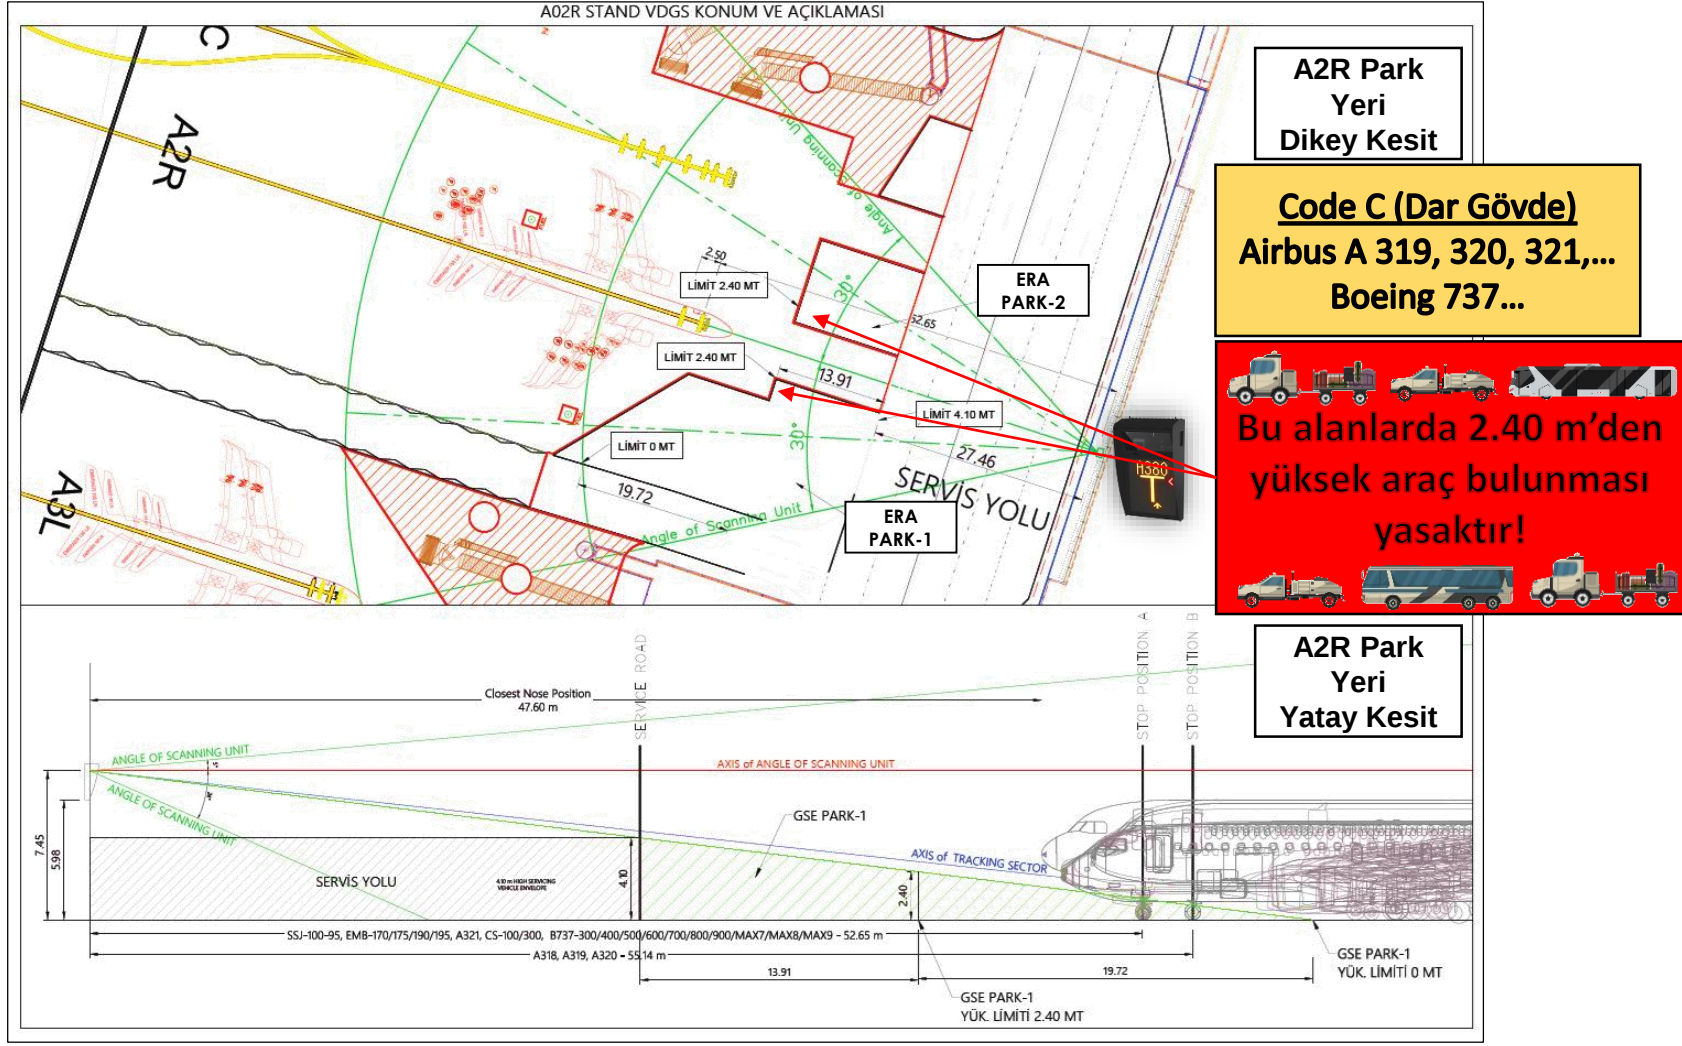
Şekil-2 R (Right) Park Pozisyonu için VDGS Yatay ve Dikey Kesitleri

**2- Park Yeri R (Right) Pozisyonu :** R park pozisyonuna sadece Code C tipi dar gövde uçaklar park edecektir. Code C uçaklarının burun yüksekliği ve stopbars noktalarından dolayı A2R park pozisyonu bölgesinde bulunan araçların yüksekliği **2.40 m**'yi geçmemelidir. Aşağıdaki şekilde A2R park pozisyonu gösterilmiştir.

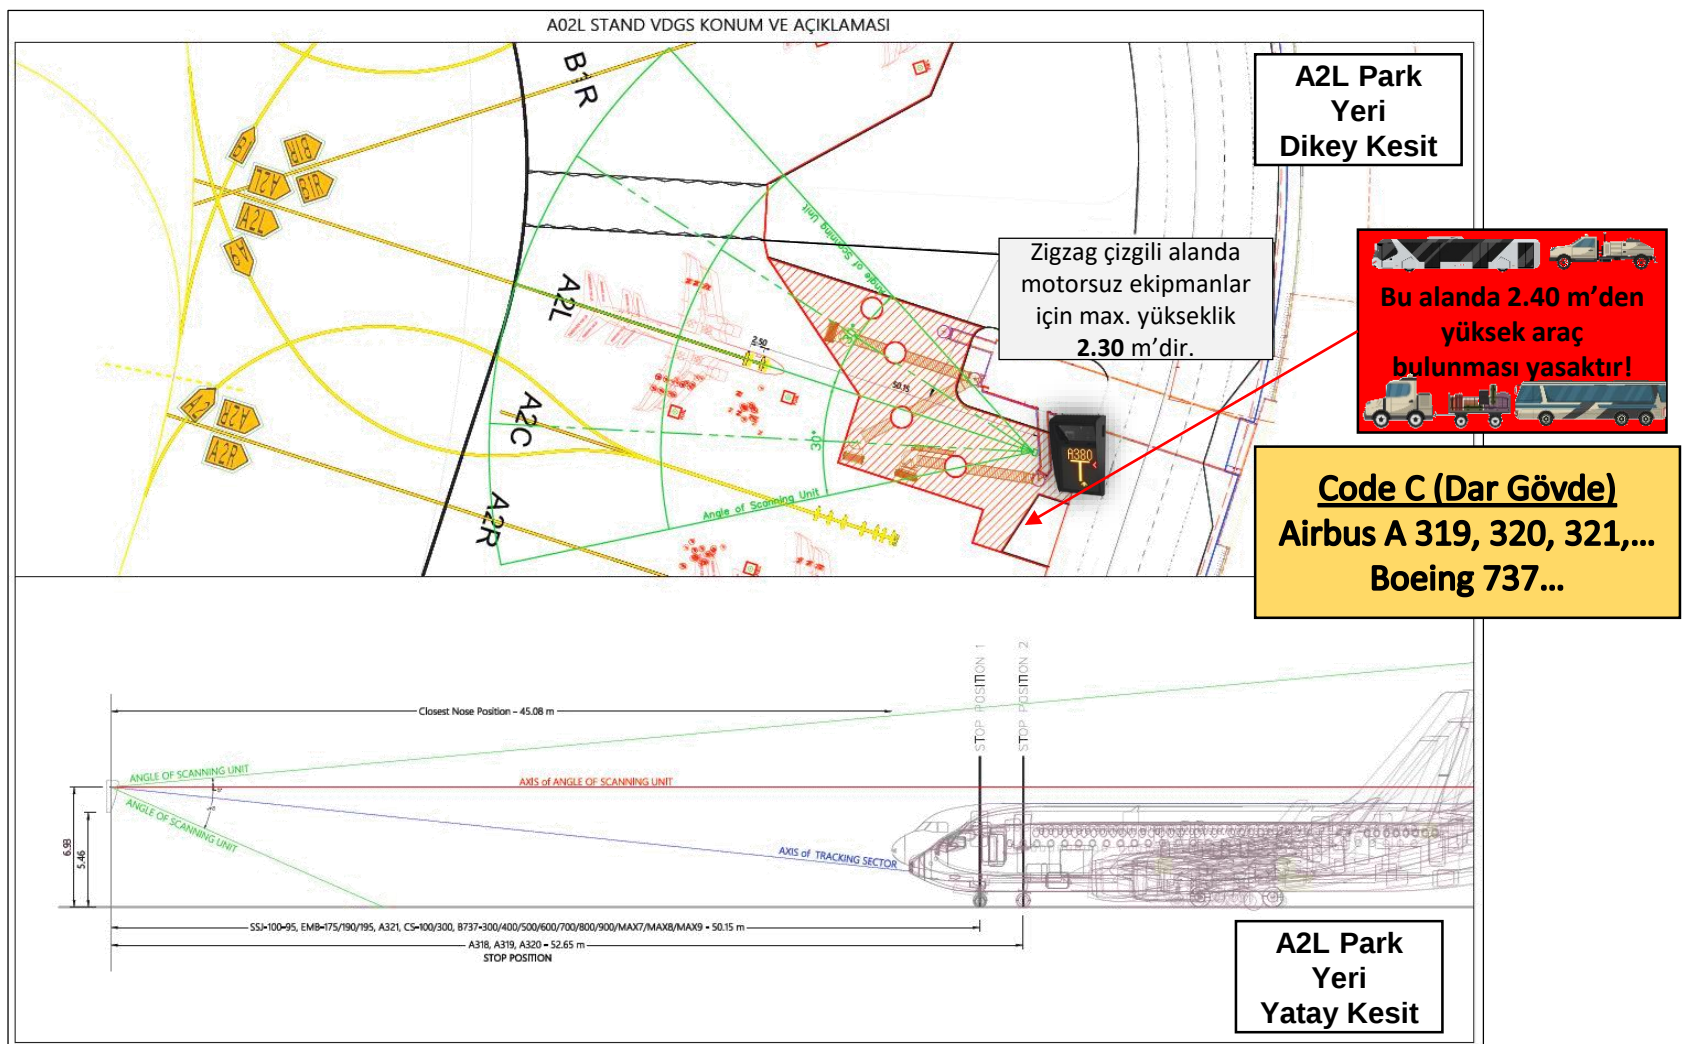
Şekil-3 L (Left) Park Pozisyonu için VDGS Yatay ve Dikey Kesitleri

**3- Park Yeri L (Left) Pozisyonu :** L park pozisyonuna sadece Code C tipi dar gövde uçaklar park edecektir. A2L park pozisyonu bölgesinde bulunan araçların yüksekliği **2.40 m**'yi geçmemelidir. Aşağıdaki şekilde A2L park pozisyonu gösterilmiştir.

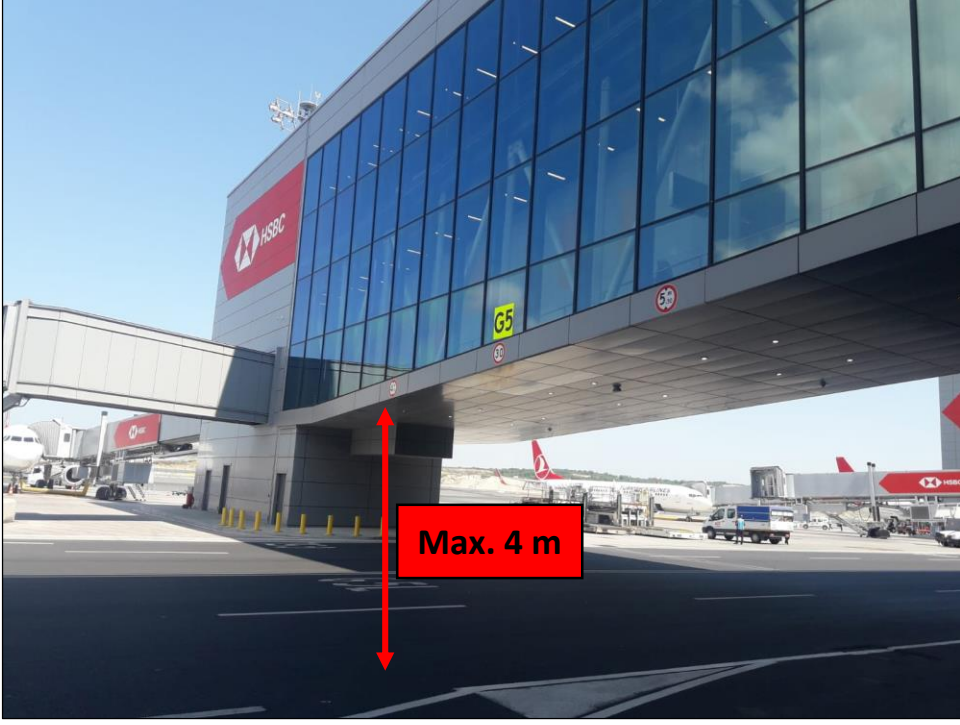
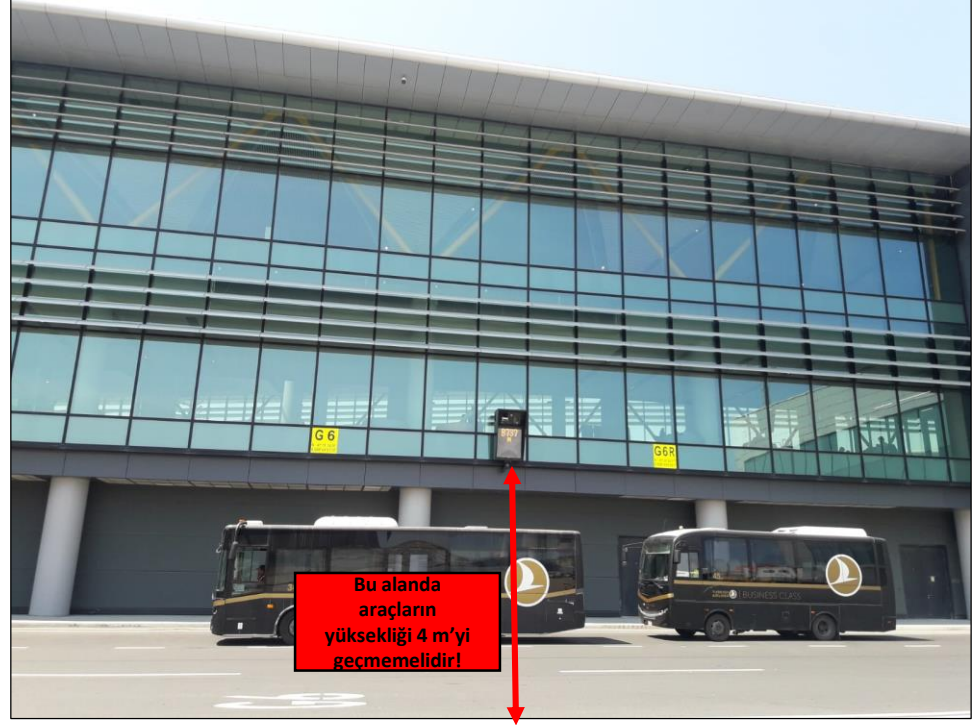
**NOT 1 :** A2C bölgelerine ait ölçüler örnek bir çalışma olup, diğer park yerlerinde farklılık gösterebilir. Park 1, Park 2, Park 3 alanları için yükseklik **2.40 m** olarak belirlenmiştir ve tüm bölgelerde geçerlidir.

Servis yolundan geçen araçların yüksekliği VDGS sinyalizasyonunu etkilememesi açısından **4 m**'yi geçmemelidir.

- ERA 1, 2, 3 bölgelerinde L, C, R pozisyonlarına hizmet verecek araçların VDGS sinyalizasyonunu ihlal etmeyecek şekilde yüksekliği 2.4 m'yi geçmemesi ve araçların ERA park sahası çizgilerini ihlal etmemesi hayati öneme haizdir.
- Servis yolu hizasında araçların yüksekliği **4 m**'yi geçmeyecek şekilde olmalıdır.
- VDGS sistemi ile ilgili bilgilendirmeler **AIP** ve **HEK** içerisine eklenerek yayımlanacaktır.
