### 1. KONU ve AMAÇ :

İstanbul Havalimanı'nda, uçak PBB'ye (köprü) yanaştıktan sonra konulmuş olan emniyet takozuna personel tarafından basılmaması ve dikkat edilmesi gereken hususlar konusunda bilgilendirme amacıyla hazırlanmıştır.

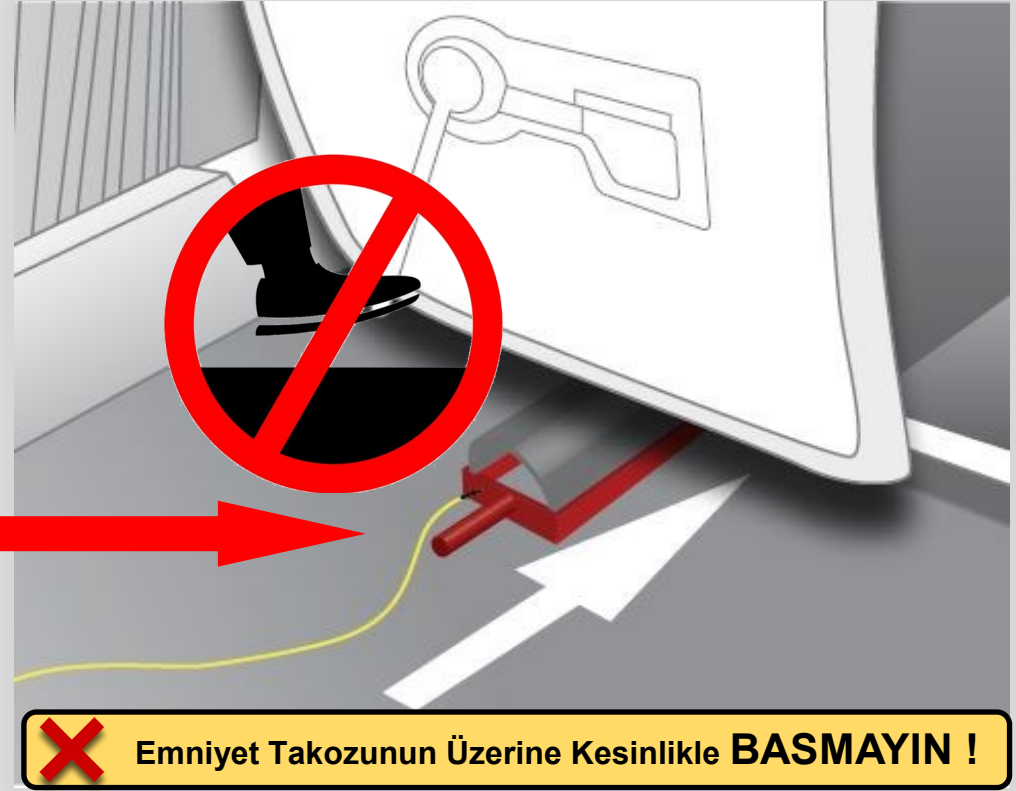
Emniyet takozunun köprü içerisinde çalışan operatörler, yer hizmetleri personeli, güvenlik personelleri tarafından yanlış ve amaçsız kullanımı, bilinçsizce üzerine basılması sonucunda ciddi kaza/olay durumlarının yaşanabileceği ve bu durum neticesinde ciddi personel ve yolcu yaralanmaları, körük, canopy, canopy piston ve uçak, uçak kapısı hasarları meydana gelebilir.

Uçak PBB'ye yanaştıktan sonra bazı personelin uçak kapısı ile köprü kabin tabanı arasına konulmuş olan emniyet takozuna (safety wedge) bastığı ve bunun sonucunda PBB'nin bir basamak aşağı hareket ederek orada bulunan personel ve yolcular için emniyetsiz durumların ortaya çıktığı görülmüştür.

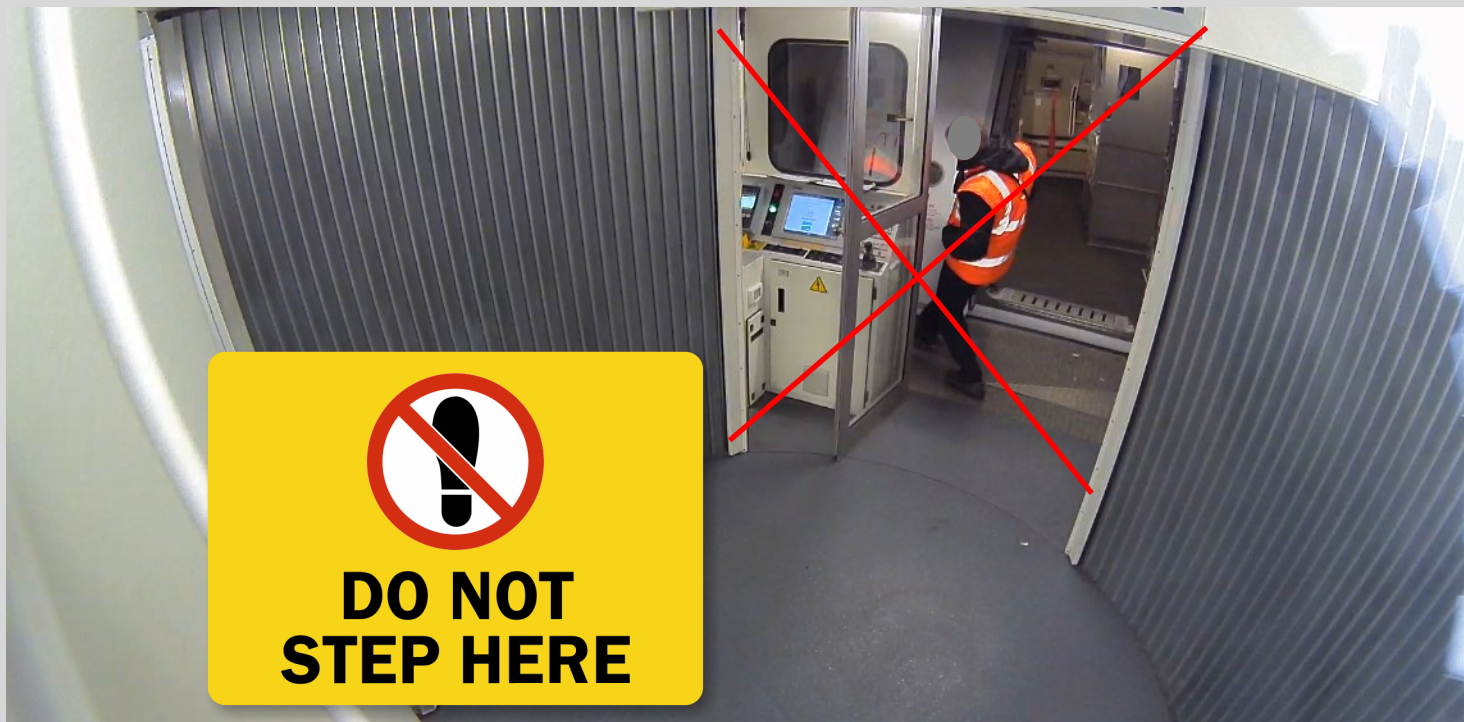
Emniyet takozu (güvenlik pabucu) ani uçak alçalmalarında uçak kapısının hasar almasını engeller.
